PIANO REGOLATORE GENERALE VARIANTE 2012

RELAZIONE TECNICA E STUDIO DI COMPATIBILITA'

ALLA VARIANTE N. 62

**RELAZIONE PER VERIFICA DI VARIANTE RISPETTO ALL'INQUADRAMENTO
URBANISTICO PROVINCIALE NELLA VARIANTE DI PRG N. 62.**

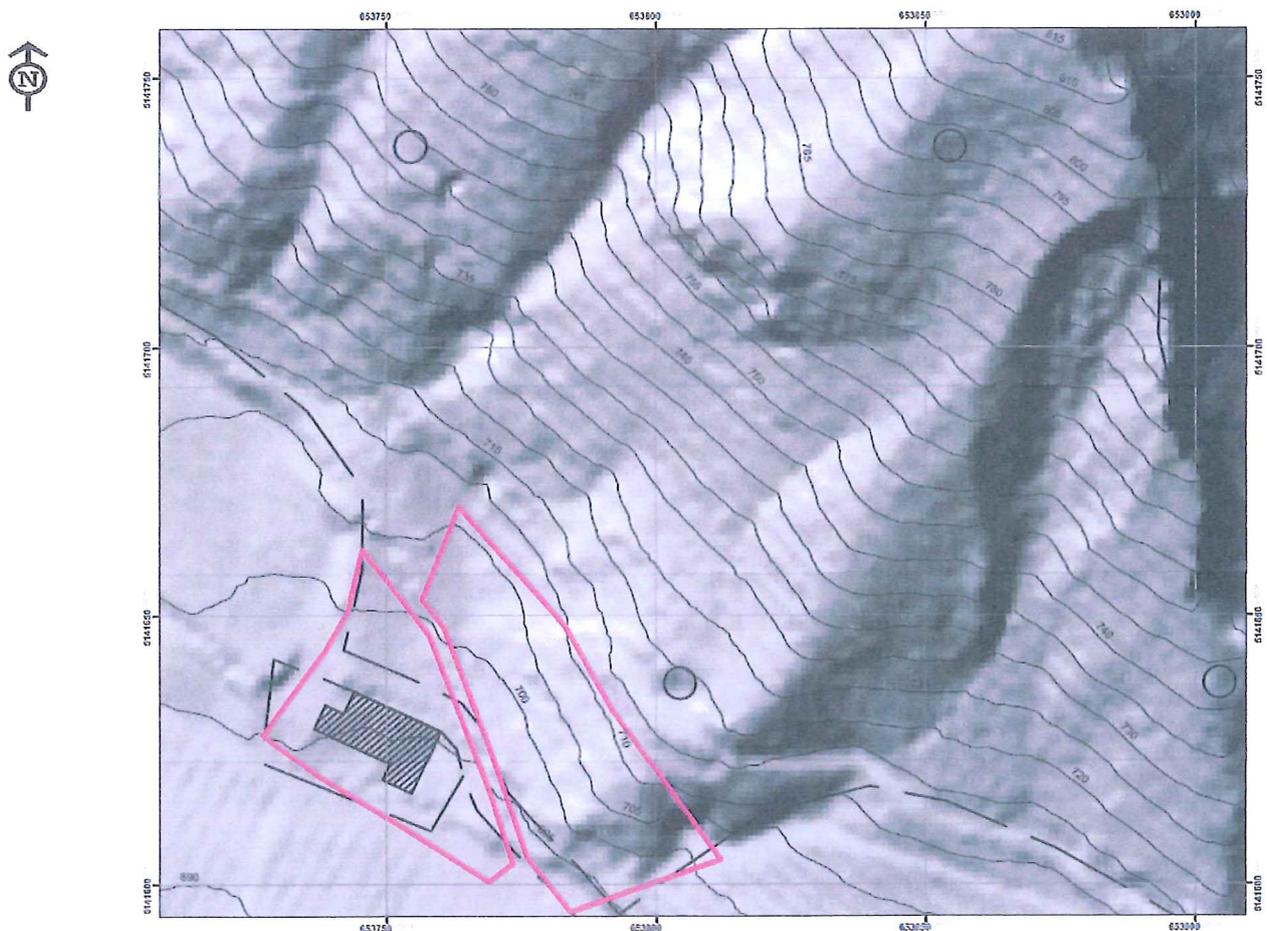
Nell'immagine ombreggiata della figura seguente si individuare chiaramente la fascia rocciosa che si ritiene essere sorgente di potenziali crolli e conseguenti fenomeni di caduta massi per l'area di interesse.

Mappa ombreggiata dell'area di interesse

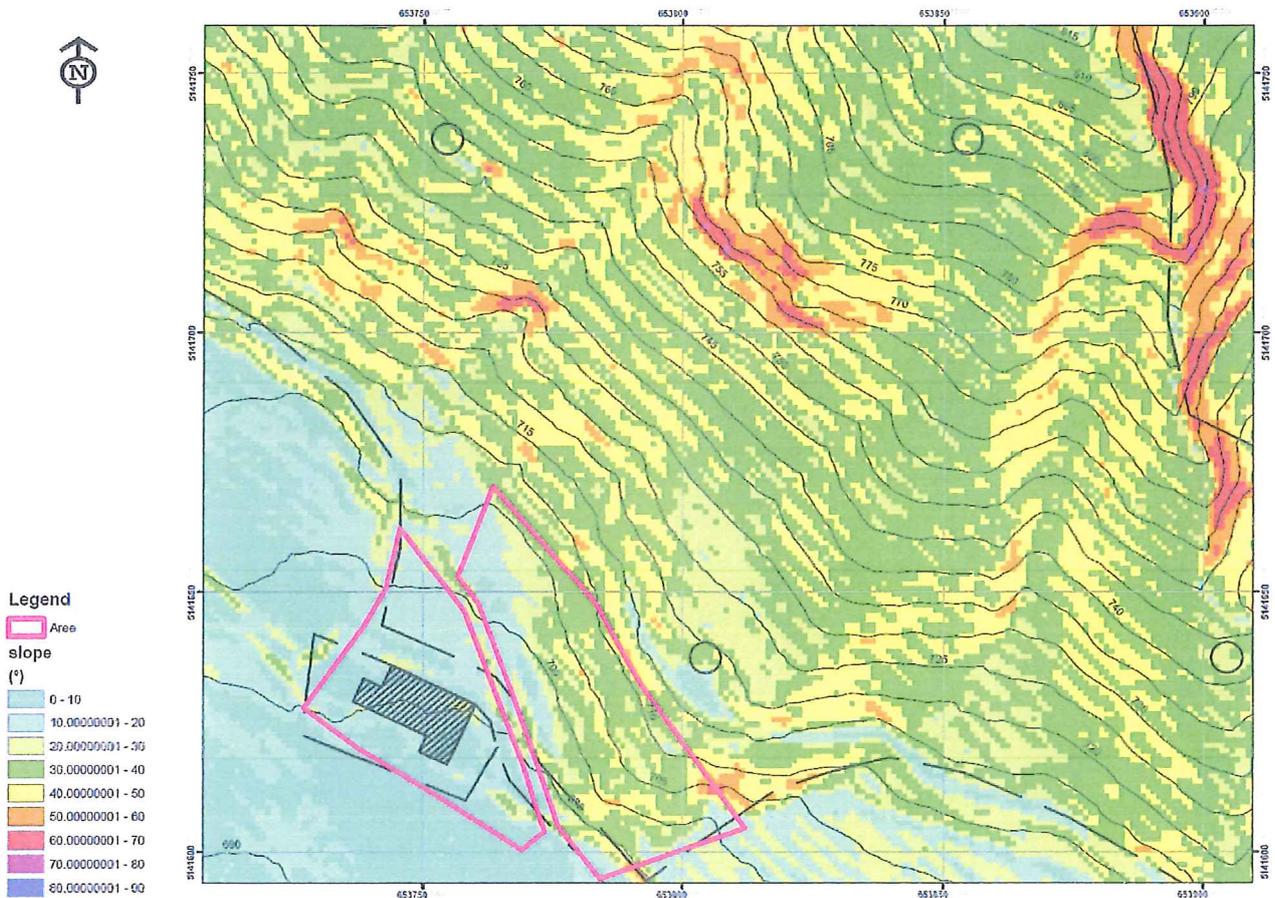
Il pendio a monte di Maso Gius manifesta pendenze accentuate con valori di inclinazione mediamente compresi tra i 30 ed i 40° ma che raggiungono i 70÷80° in corrispondenza dello sperone roccioso posto a metà versante, indicativamente compreso tra le quote 755 e 775 m s.l.m., ed i 50÷60° lungo la vallecchia che sfocia poco a nord del Maso Gius stesso, come evidenziato nella mappa delle pendenze di seguito allegata. Dove le inclinazioni sono più elevate il substrato roccioso ascrivibile al Calcarea d'Angolo manifesta strati talora tabulari e talora nodulari.

Mapa delle pendenze

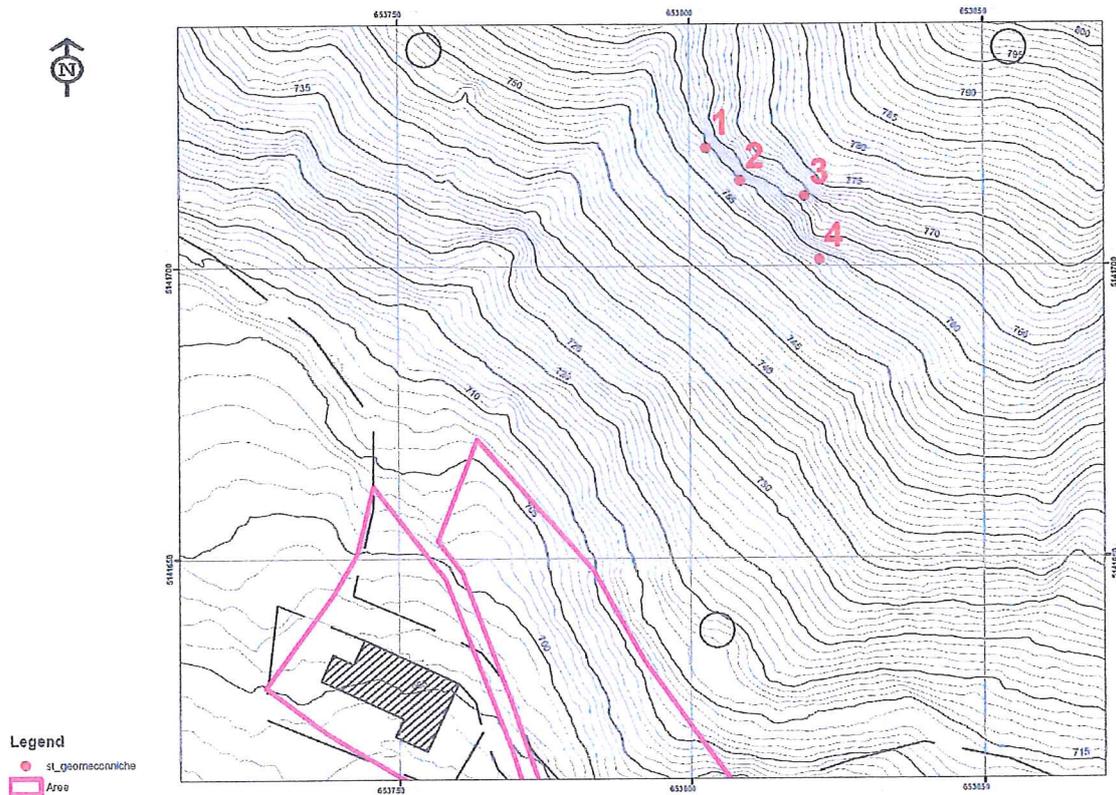
Di seguito si riportano delle schede sintetiche rappresentative di alcune delle situazioni critiche riscontrate che raccolgono i principali sistemi di discontinuità, la loro proiezione stereografica ed un inquadramento fotografico dell'ammasso roccioso, la cui posizione viene mostrata nella mappa successiva.

Stazioni geomeccaniche - Volumi potenzialmente critici

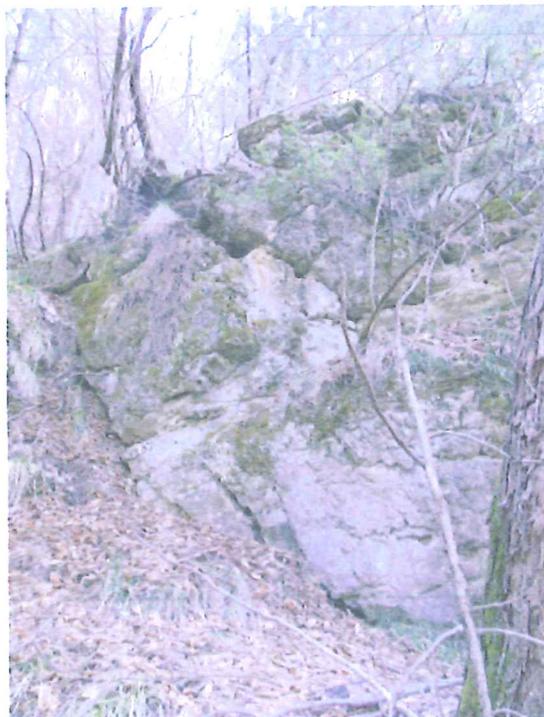
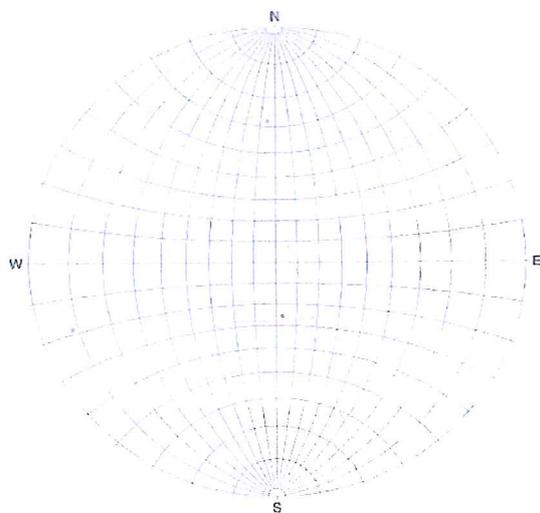
STAZIONE GEOMECCANICA N.1

DIR	DIP DIR
J1	353	26
J2	177	62
J3	71	82

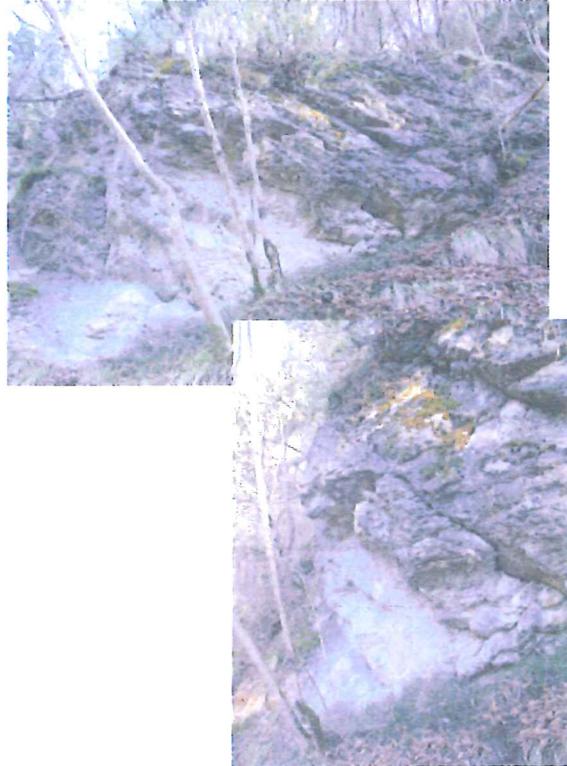
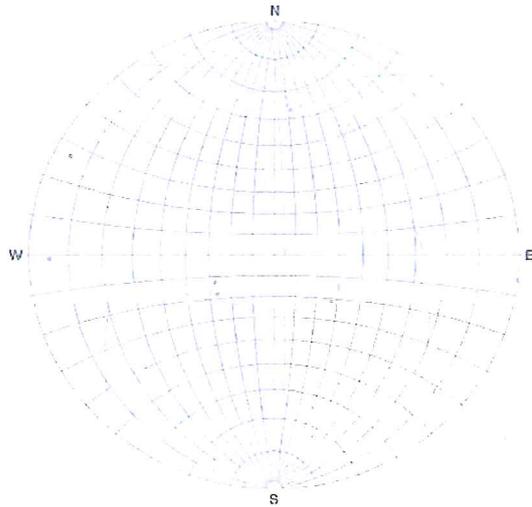
STAZIONE GEOMECCANICA N.2

DIR	DIP DIR
J1	310	34
J2	64	30
J3	186	64
J4	117	86
J5	89	85
J6	54	32

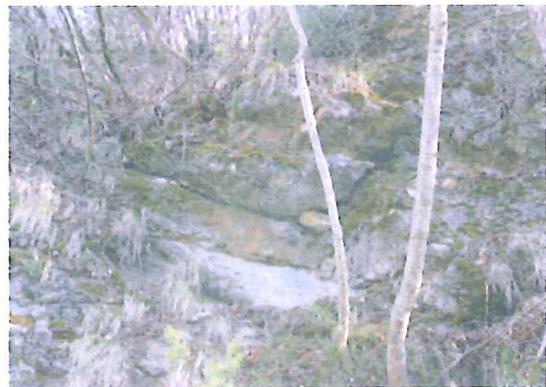
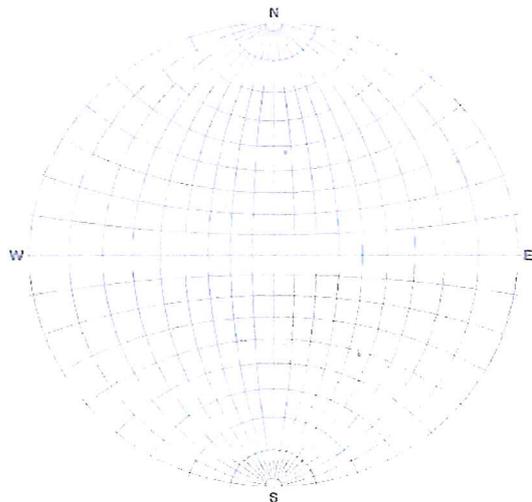
STAZIONE GEOMECCANICA N.3

DIR	DIP DIR
J1	186	48
J2	242	81
J3	321	58

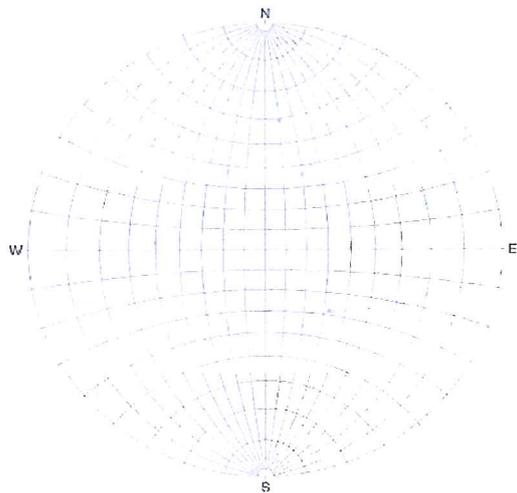
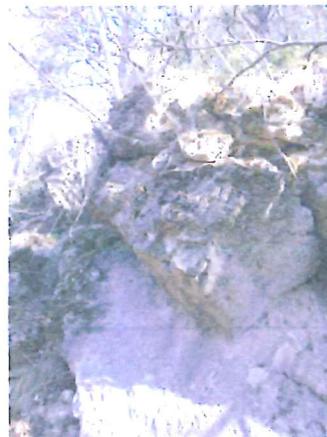
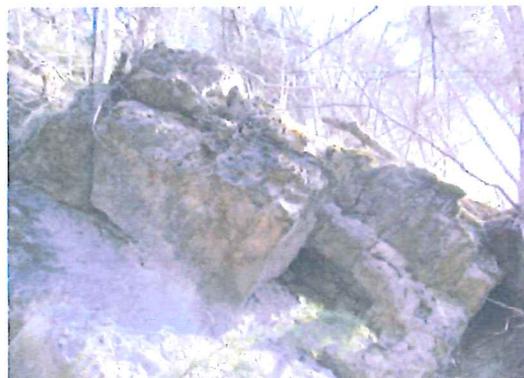
STAZIONE GEOMECCANICA N.4

DIR	DIP DIR
J1	315	42
J2	186	60
J3	94	50

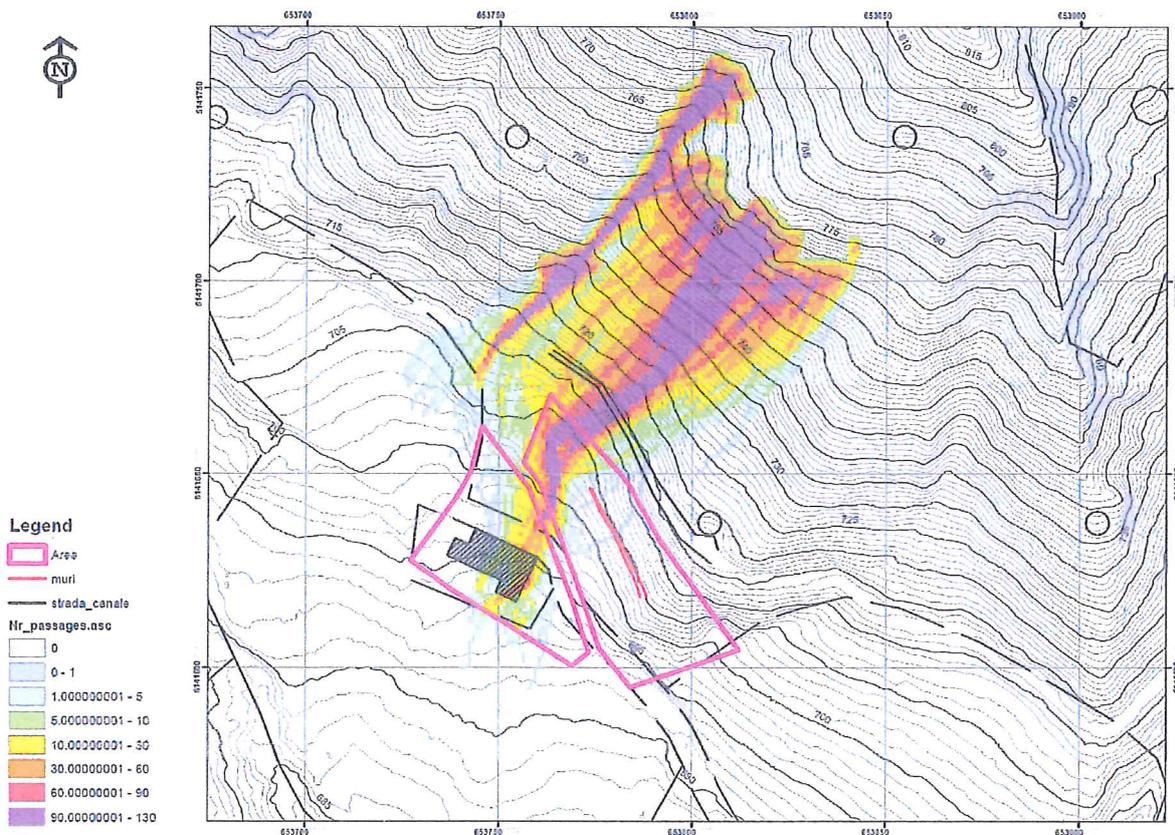
Numero di passaggi per cella

- La mappa del numero di passaggi per ciascuna cella;
- La mappa dell'energia cinetica (95%);

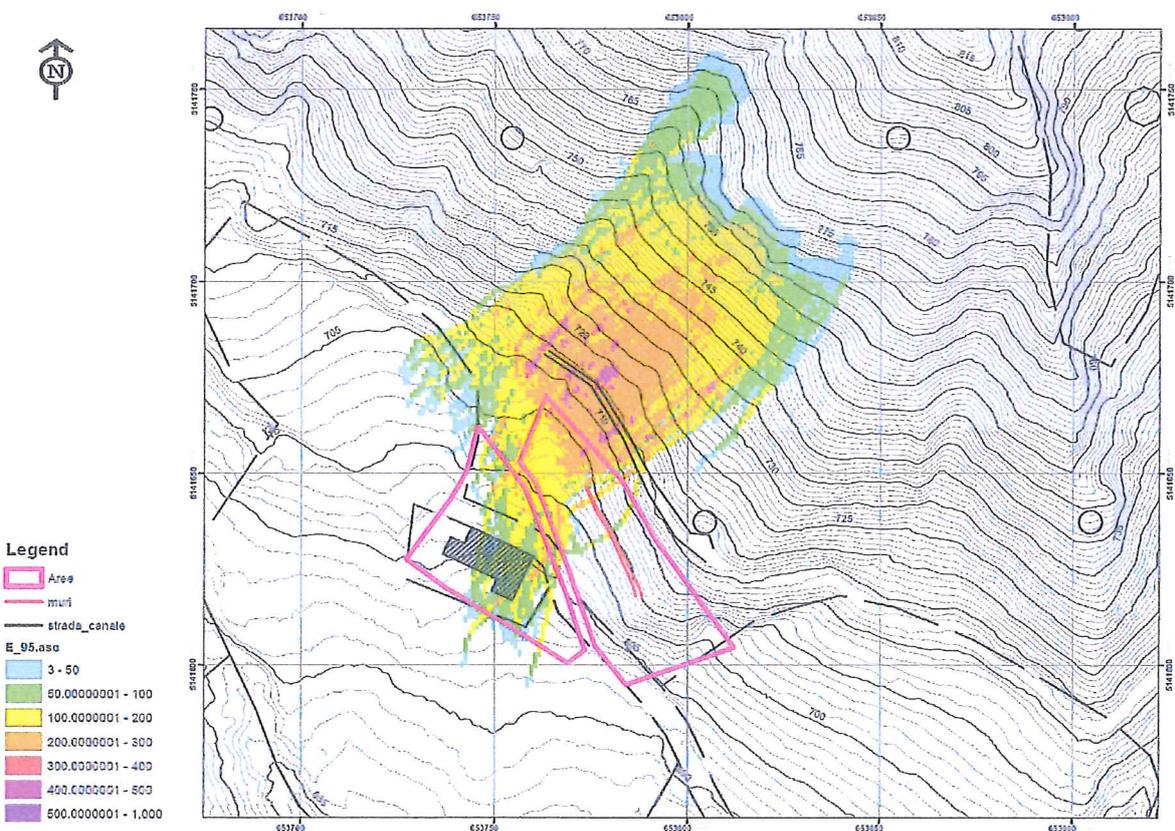
Energia cinetica (95%) in kJ

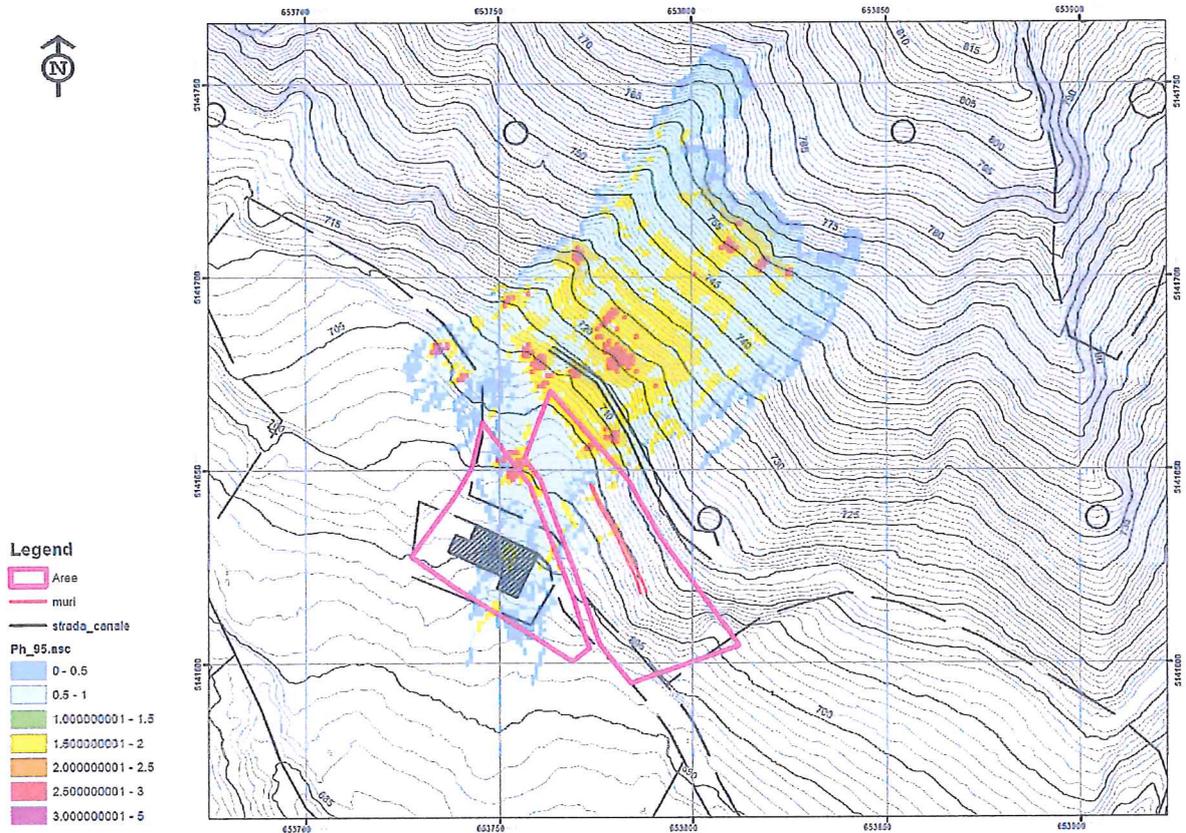
Altezza dei passaggi (95%) in metri

- La mappa dell'altezza dei passaggi (95%);
- La mappa delle velocità massime.

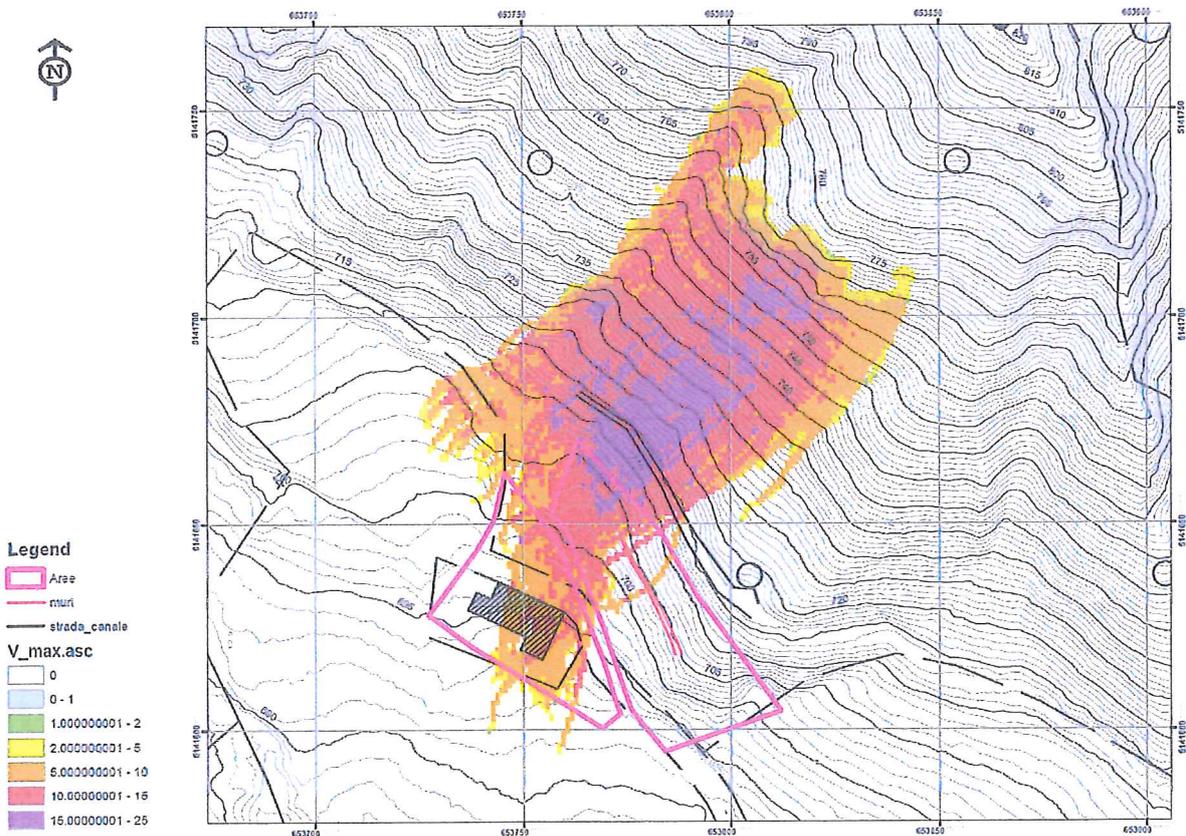
Andamento delle velocità in m/s

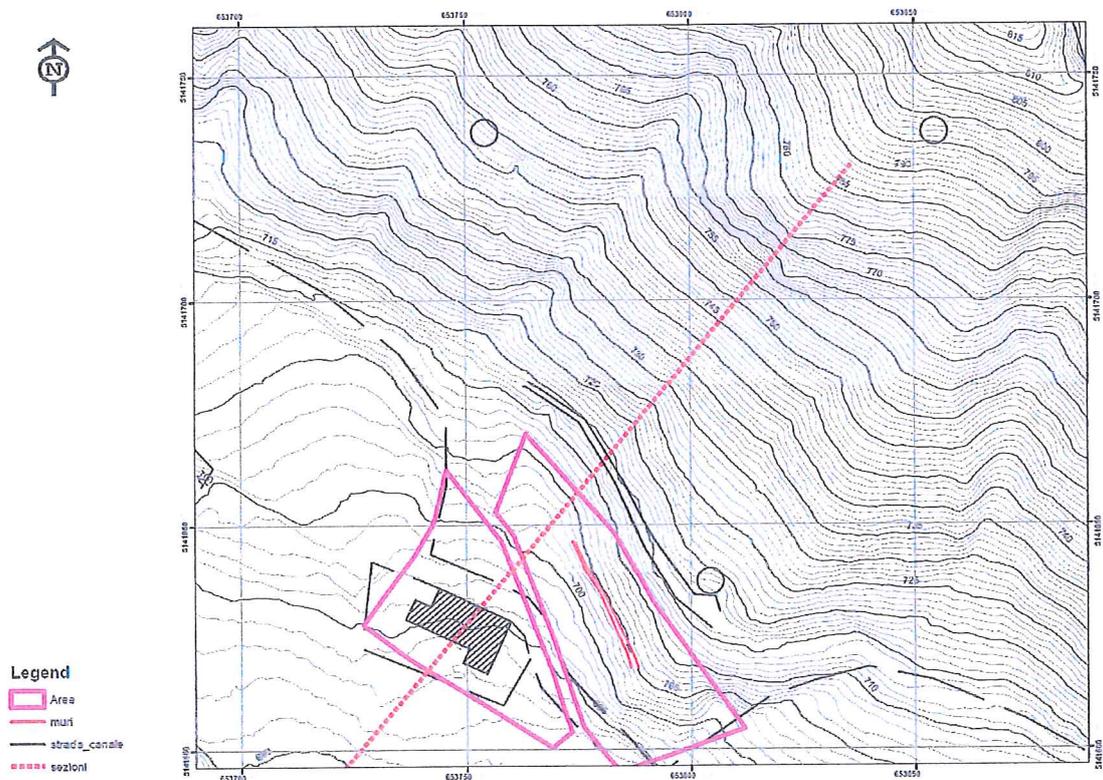
La sezione utilizzata per eseguire le simulazioni di caduta è stata ricavata dal modello digitale del terreno (DTM), a griglia 1x1 metri,

Traccia della sezione di caduta massi bidimensionale

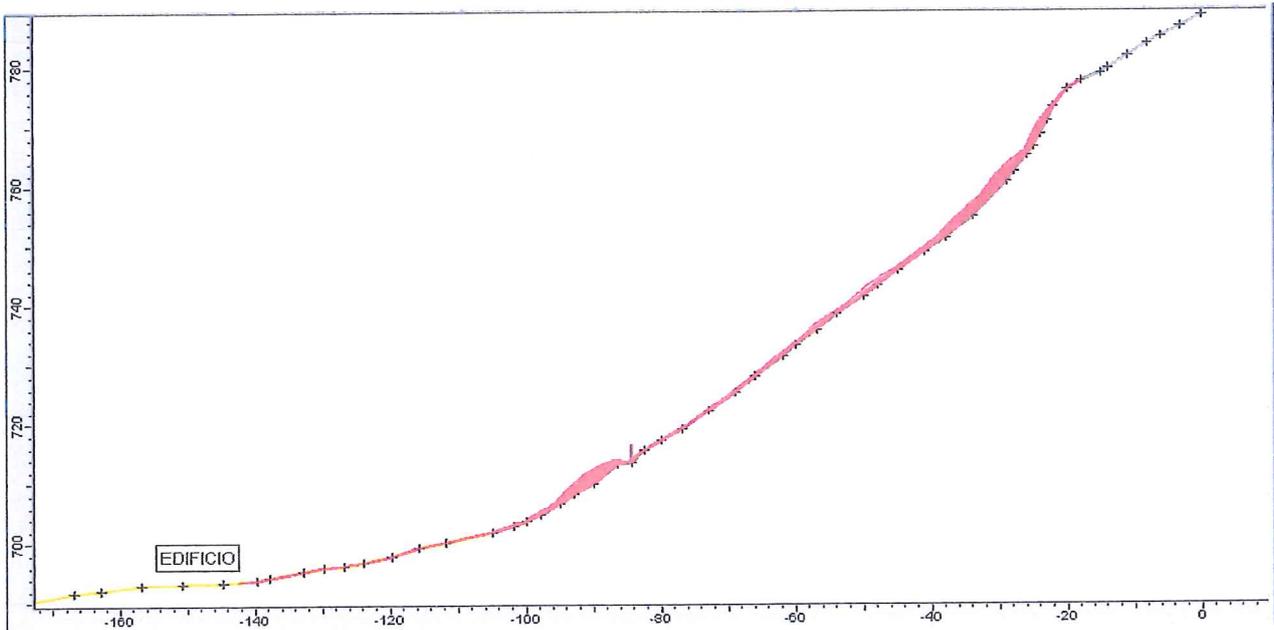
Andamento delle traiettorie ottenute dalla simulazione

- l'andamento delle traiettorie ottenute dalla simulazione,

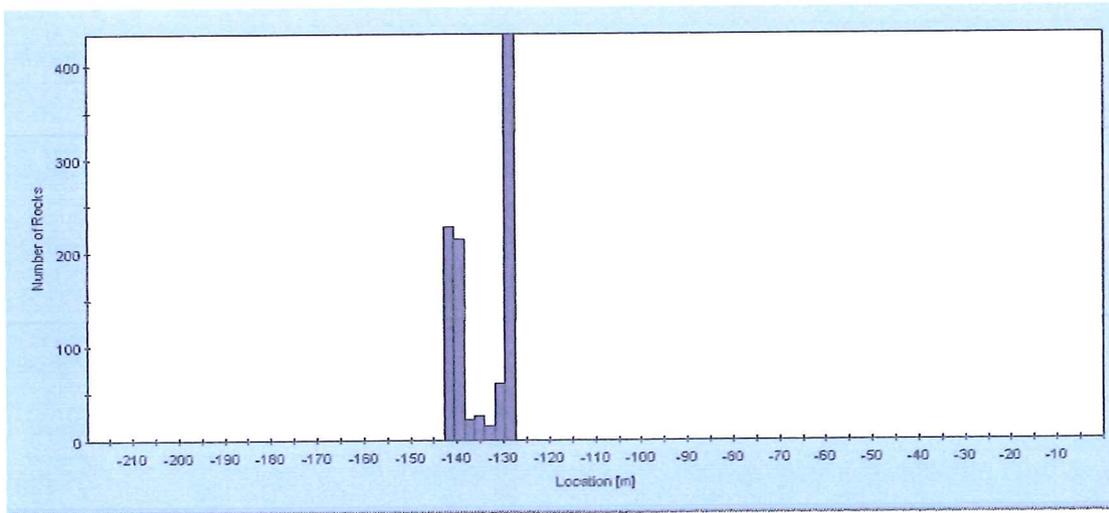
Horizontal Location of Rock End-points

numero e posizione dei massi che si arrestano lungo la sezione

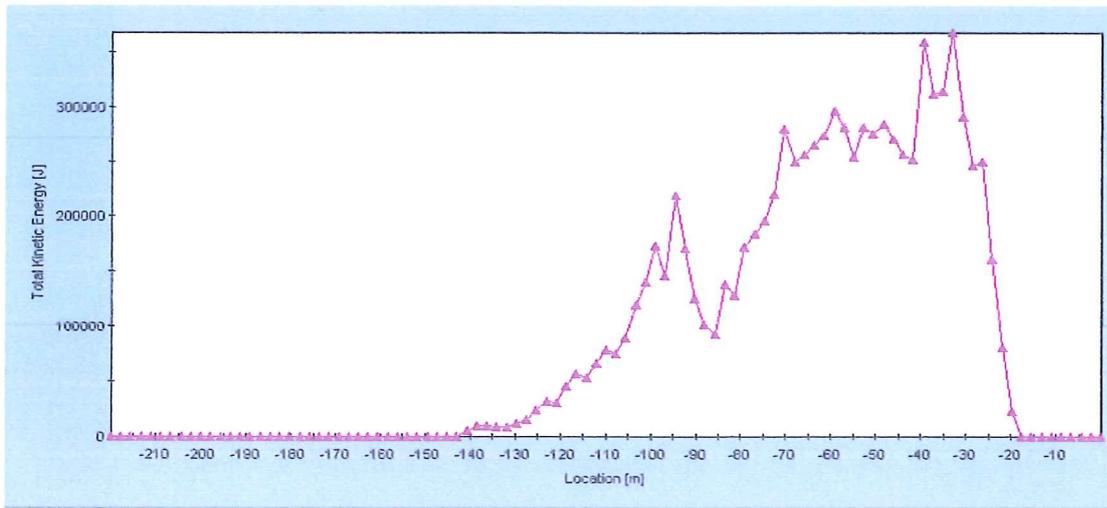
Total Kinetic Energy Envelope

viluppo delle energie cinetiche lungo la sezione

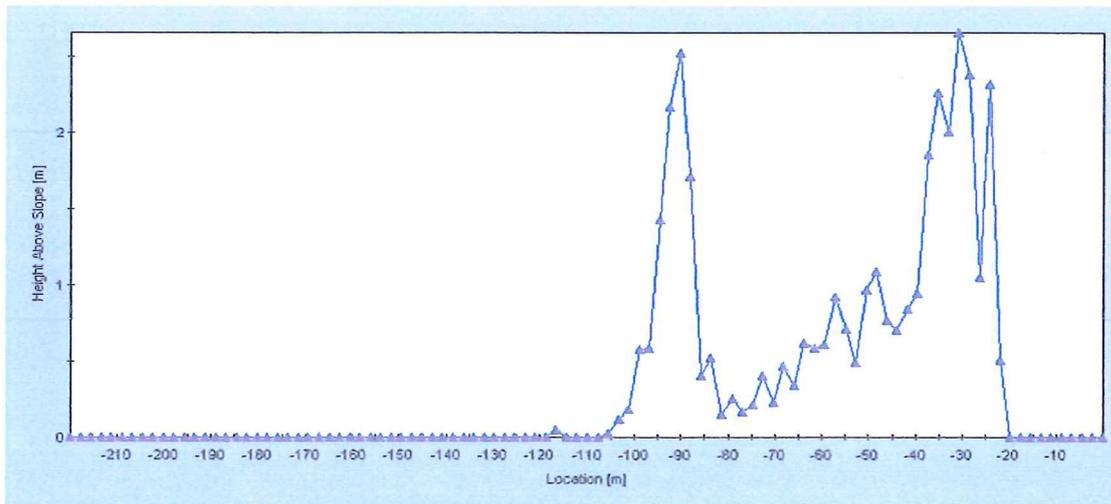
Bounce Height Envelope

viluppo delle altezze di rimbalzo lungo la sezione

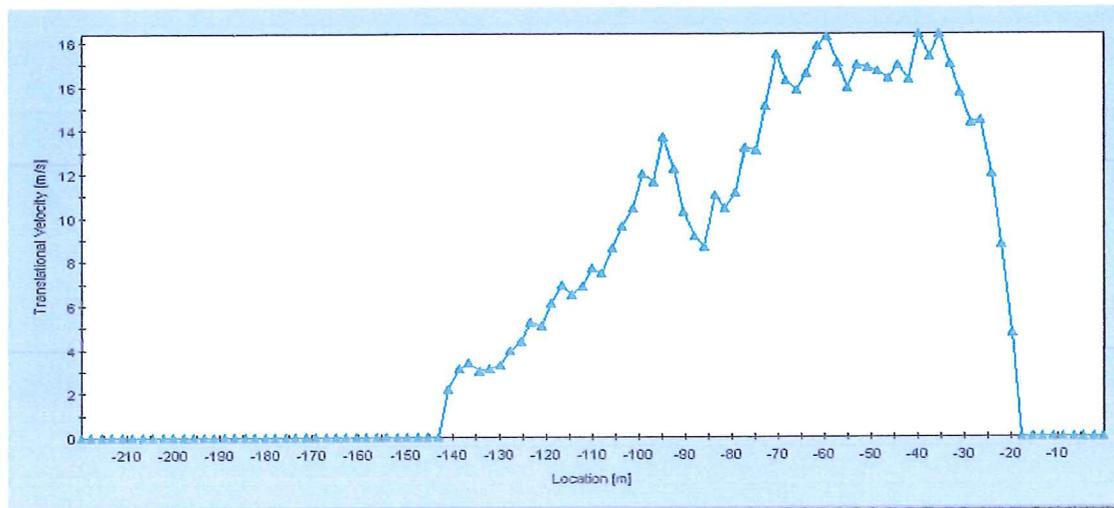
Translational Velocity Envelope

viluppo delle velocità lungo la sezione

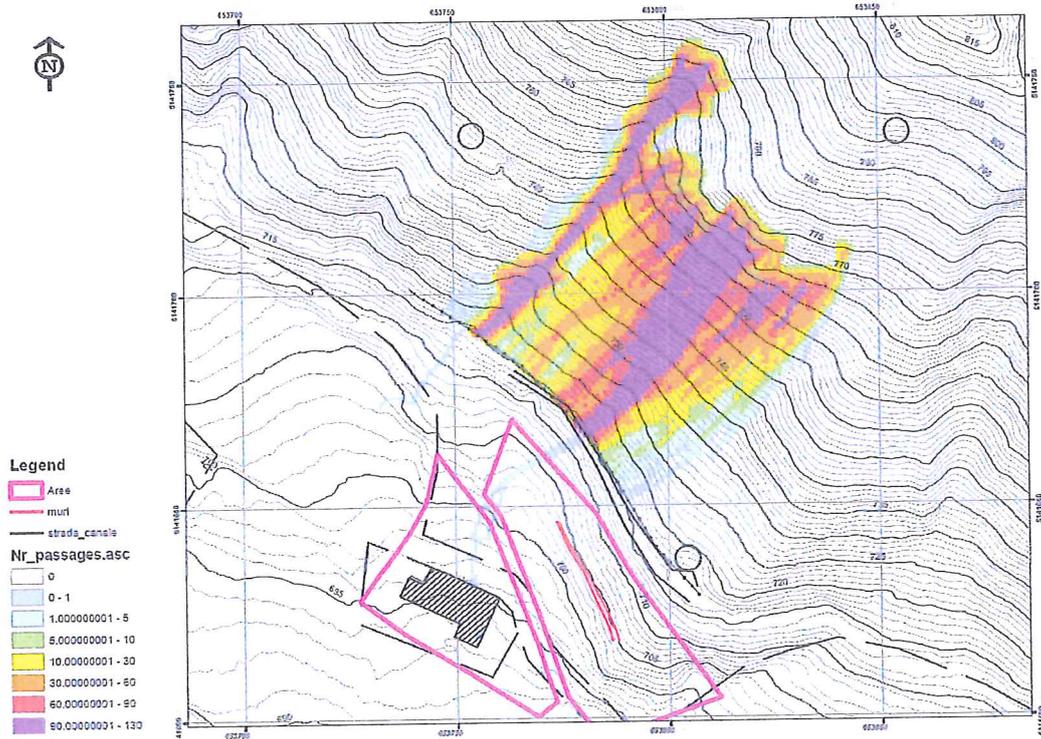
Nella mappa di seguito riportata sono rappresentate le traiettorie di caduta massi ottenute ipotizzando di realizzare una barriera paramassi alta 2 metri ed in grado di assorbire un'energia cinetica di 1000 kJ lungo la stradina dove scorre il canale.

Numero di passaggi nell'ipotesi di realizzare una barriera paramassi lungo la stradina dove scorre il canale

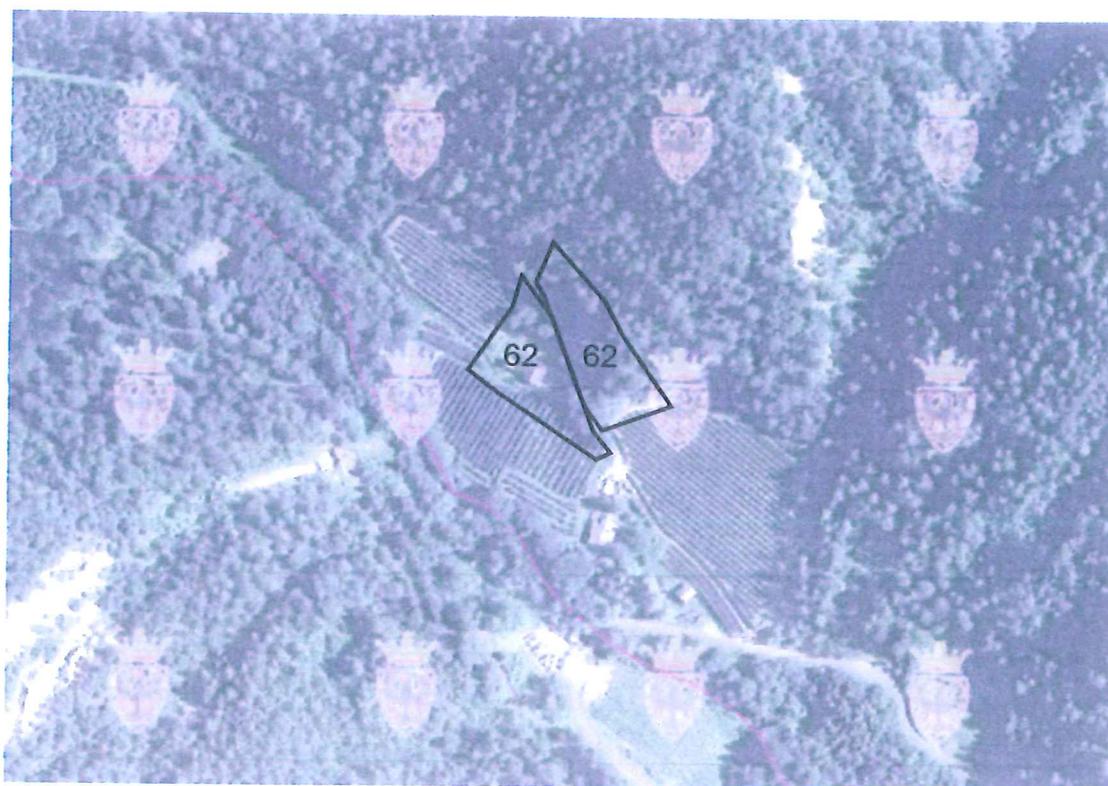
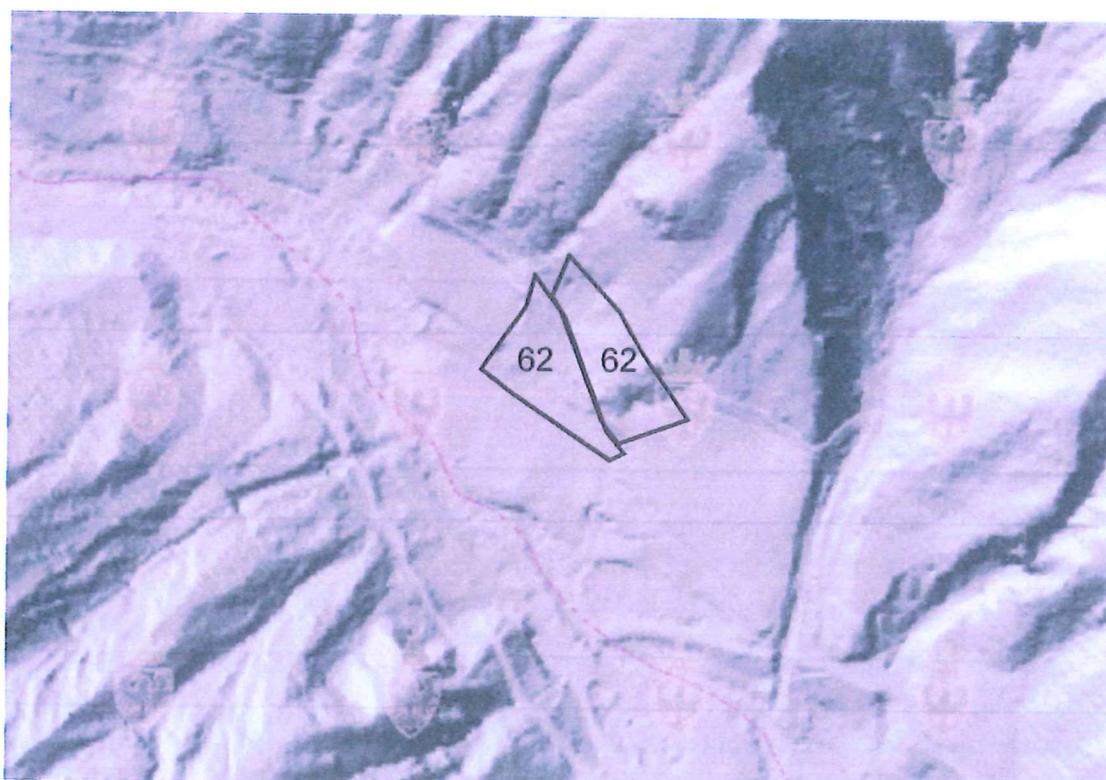
Ortofoto del 2006 ed immagine LIDAR DTM - hillshade 315 della località
"Molino" nel territorio comunale di LIVO con variante n. 62.

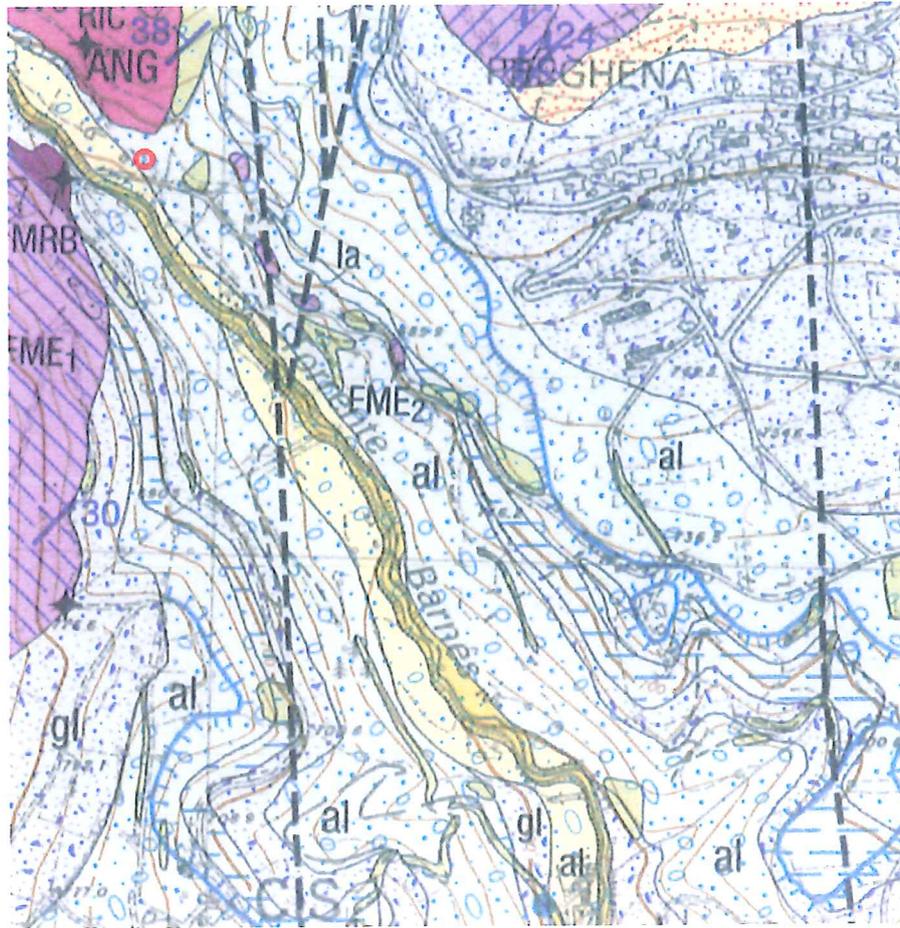
CARTA GEOLOGICA

Depositi alluvionali - Quaternario;

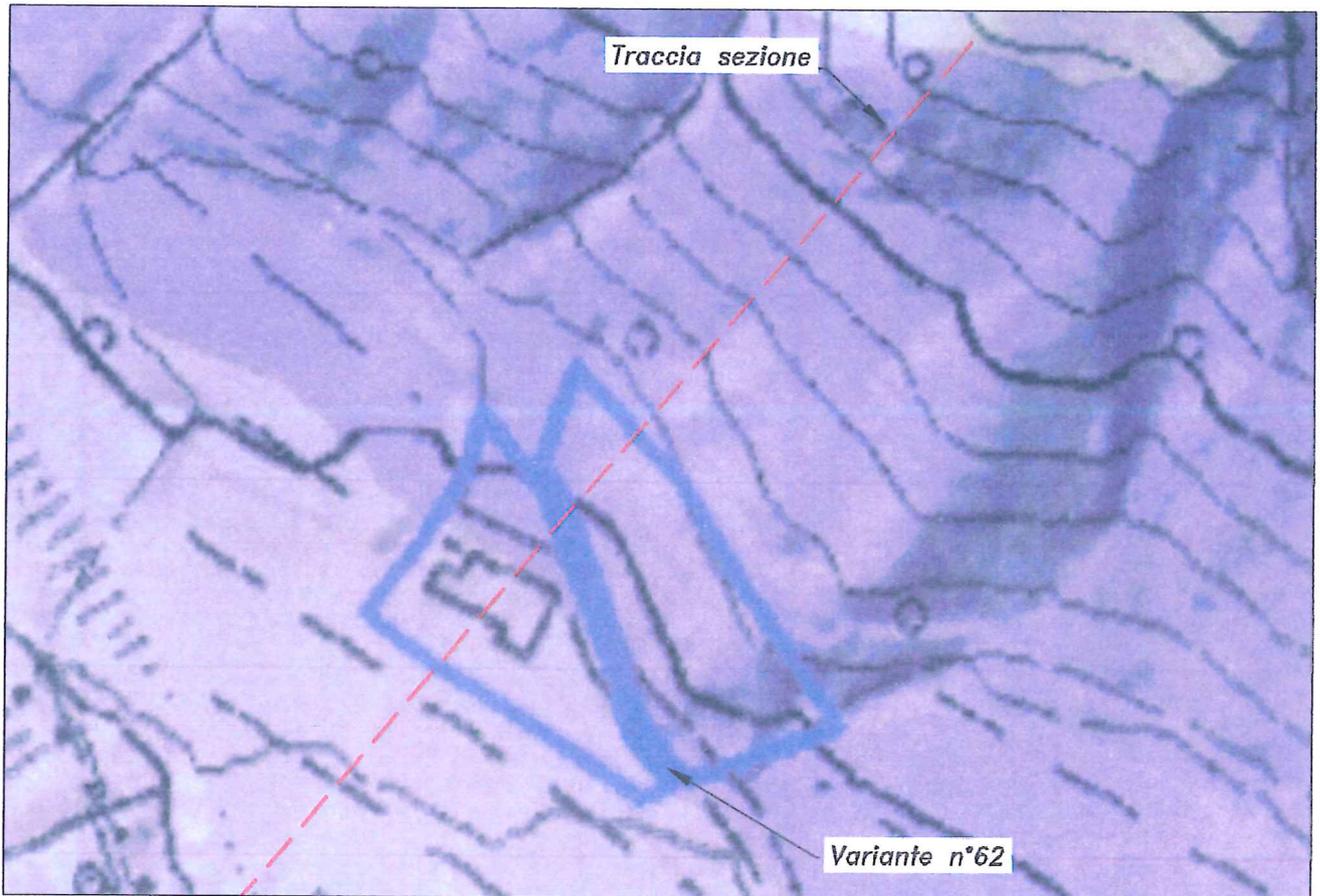
SEZIONE GEOLOGICA

La traccia è analoga alla sezione di caduta massi bidimensionale
